COMUNE DI ANZOLA D'OSSOLA

VARIANTE STRUTTURALE N° 10 AL  
PIANO REGOLATORE GENERALE COMUNALE  
IN ADEGUAMENTO AL P.A.I.  
Ai sensi della D.G.R. del 18-03-2003 n° 1-8753

ELABORATO GEO 10	<b>CARTA DI SINTESI DELLA PERICOLOSITA' GEOMORFOLOGICA E DELL'IDONEITA' ALL'UTILIZZAZIONE URBANISTICA</b> TAV. 9	Scala: 1: 10.000 (con estratto 1: 5.000)
------------------	---------------------------------------------------------------------------------------------------------------------	---------------------------------------------------

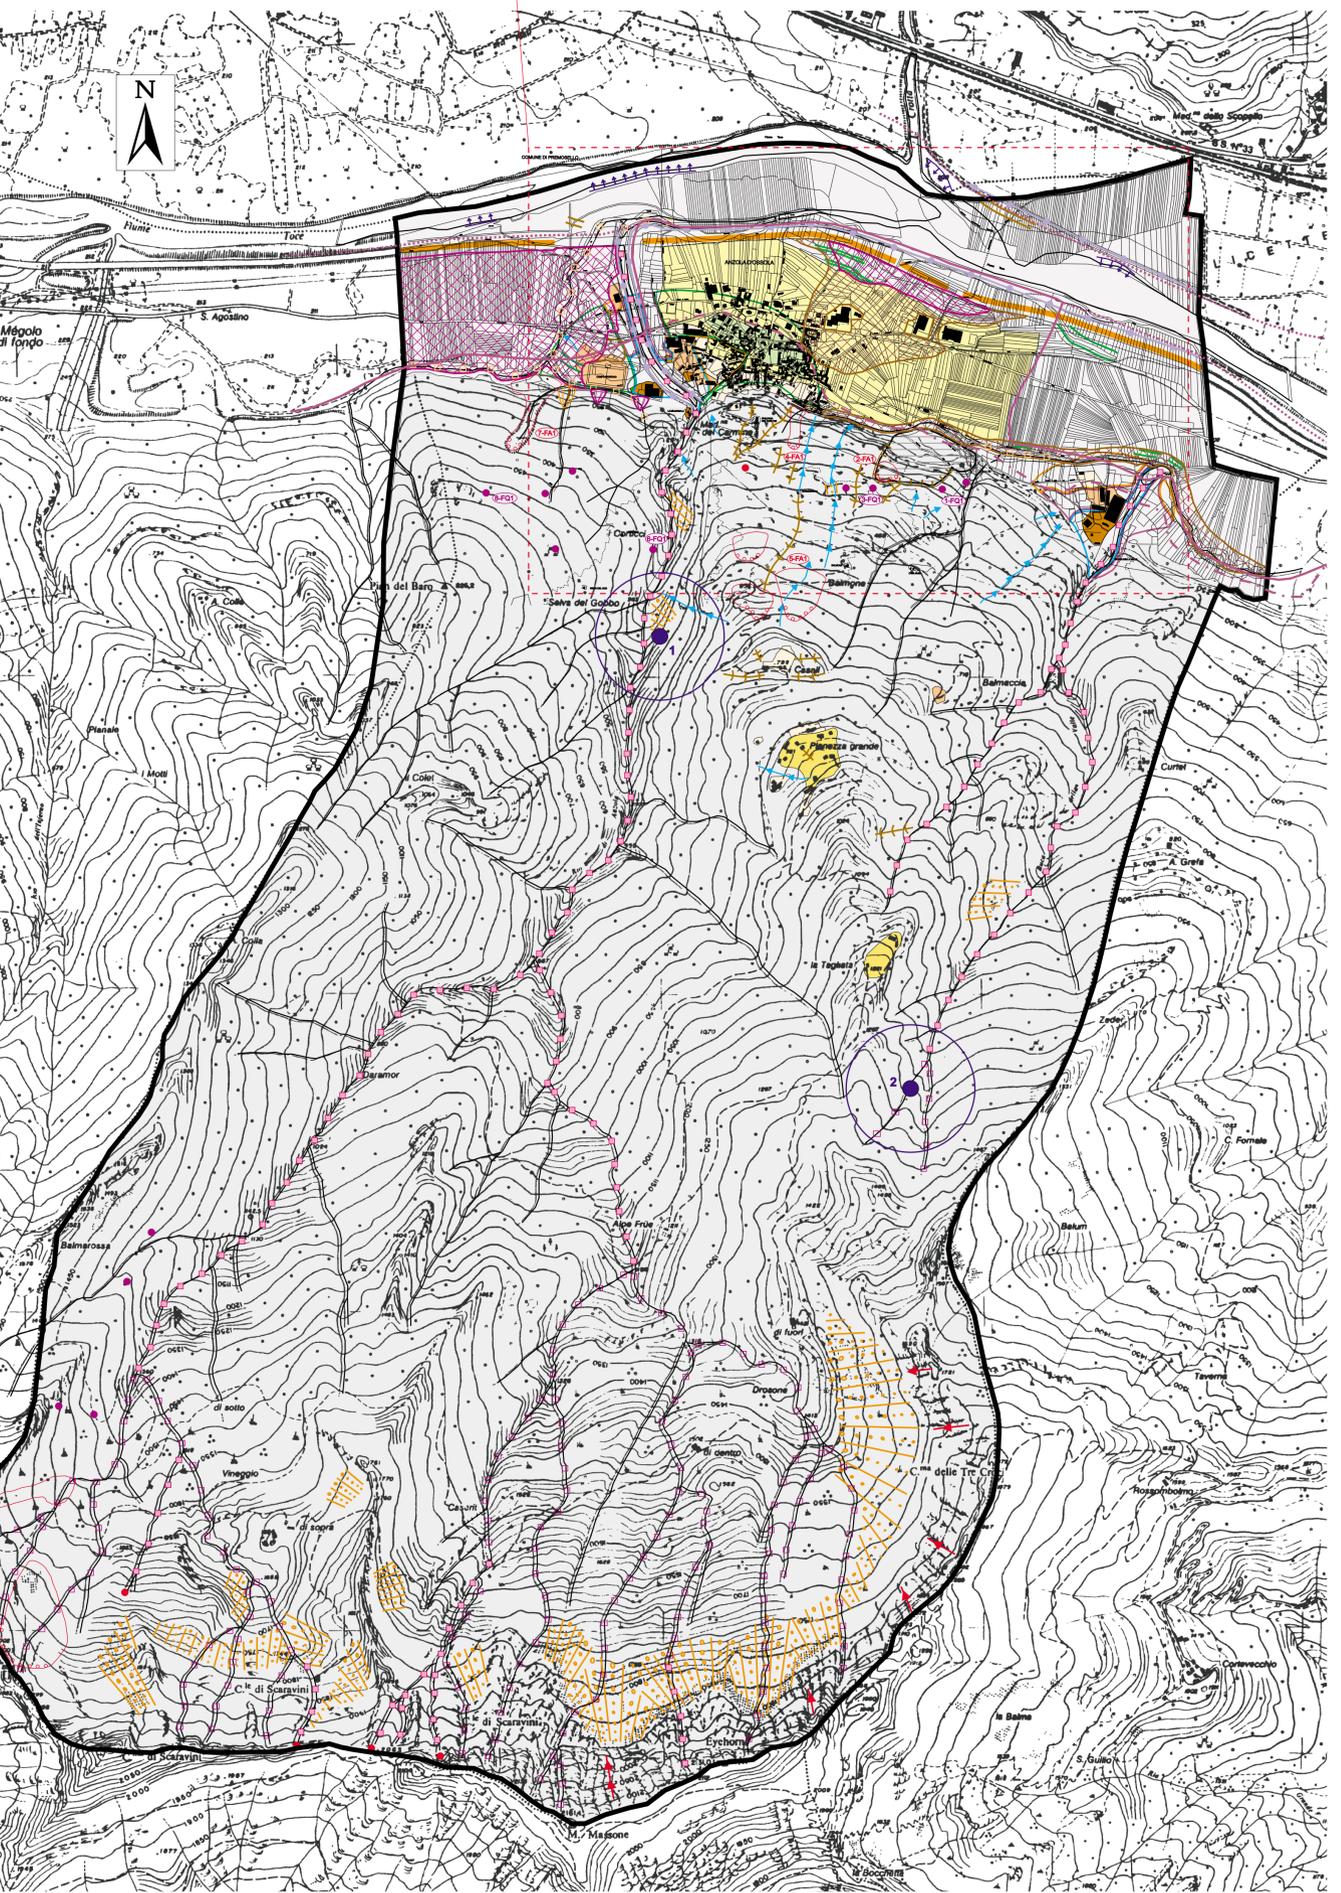
CLASSI	PERICOLOSITA' GEOMORFOLOGICA	VINCOLI
I	Settori in cui non sussistono condizioni di pericolosità geomorfologica	Nessuna limitazione alle scelte urbanistiche (ottemperanza del D.M. 11.03.88)
II	Settori caratterizzati da moderate condizioni di pericolosità geomorfologica: A) attività B) attività dei corsi d'acqua e difficoltà di drenaggio	Nessuna limitazione alle scelte urbanistiche (ottemperanza del D.M. 11.03.88), subordinate all'adozione ed al rispetto di modesti accorgimenti tecnici esplicitati a livello di N.T.A. e realizzabili a livello di progetto esecutivo nell'ambito del singolo lotto o di un intorno significativo
III	Settori in cui sussistono condizioni di pericolosità geomorfologica: A) ineditati; pericolosità da medio-moderata a molto elevata B2) edificati; pericolosità medio-moderata B3) edificati; pericolosità elevata B4) edificati; pericolosità molto elevata	<p>Aree di cui viene impedito l'utilizzo qualora ineditate, richiedendo, viceversa, la previsione di interventi di riassetto territoriale a tutela del patrimonio esistente (classe III)</p> <p>Per quanto attiene l'edificato sparso, in classe IIIA, si rimanda a quanto esposto nella Relazione Geologica (Elab. GEO 1), cap. 7.1.3.1 e 7.1.3.3</p> <p>Gli interventi consentiti allo stato attuale non devono comportare alcun incremento di carico antropico (p.to 7.3 N.T.E. alla Circ.7/LAP/1996); a seguito della realizzazione delle opere di riassetto, sarà possibile l'aumento di carico antropico e la realizzazione di interventi di completamento</p> <p>Dopo la realizzazione delle opere di riassetto, sarà possibile solo un modesto aumento del carico antropico, escludendo nuove unità abitative e completamenti.</p> <p>Anche a seguito della realizzazione di opere di sistemazione, indispensabili per la difesa dell'esistente, non sarà possibile alcun aumento del carico antropico.</p>

● Attive ● Quiescenti	Orlo di parete interessato da distacco dei massi, area di caduta e falda di detrito sottostante, assimilabile ad una frana di crollo o di ribaltamento (Fa)	Elementi che costituiscono processi di dissesto, con indicazione della relativa Scheda di Rilavamento Frane (vd. Allegato 4)
●	Frane puntiformi di crollo (Fa, Fq)	2-FA1
●	Cono detritico	
●	Falda di detrito	Elementi che non costituiscono dissesto in senso stretto, pur contribuendo a definire la pericolosità del territorio
●	Canalone in roccia con scariche di materiale detritico

▼▼▼▼	Forma attiva: sponda in erosione lungo il F. Toce	
→→→→	Forma attiva: solco da ruscellamento concentrato	
→→→→	Forma quiescente: vallecchia a fondo concavo (rappresenta una linea preferenziale per il deflusso delle acque meteoriche)	Elementi che non costituiscono dissesto in senso stretto, pur contribuendo a definire la pericolosità del territorio
a b	Forme fluviali riconoscibili da foto aerea e/o da terreno, relative al F. Toce od al reticolo minore: forme riattivabili (a) o relitte (b - paleovalle)	
CS	Conoide alluvionale con interventi di sistemazione migliorativi, ed indicazione del codice corrispondente al tipo di dissesto (pericolosità molto elevata "CAe", elevata "Cab" e media/moderata "Cam" = conoide attiva; "CS" = conoide stabilizzata). L'alveo attivo è da intendersi come zona con pericolosità molto elevata non protetta	
EB	Dissesto torrentizio lungo l'asta, caratterizzato da diffusa erosione spondale e di fondo, abbondante trasporto solido e possibili fenomeni di debris flow; si tratta di un dissesto di tipo "Eb," (processo lineare a pericolosità molto elevata - valutazione su base geomorfologica)

EB	Dissesto torrentizio lungo l'asta, caratterizzato da diffusa erosione spondale e di fondo, con trasporto solido; si tratta di un dissesto di tipo "Eb," (processo lineare a pericolosità elevata - valutazione su base geomorfologica)	
EM	Dissesto torrentizio lungo l'asta, caratterizzato da locale erosione spondale; si tratta di un dissesto di tipo "Em," (processo lineare a pericolosità moderata - valutazione su base geomorfologica)	
EB	Aree inondabili da acque con bassa energia e tiranti ingenti (> 0.4 m), principalmente legate ad esondazione del reticolo idrografico di pianura; si tratta di un dissesto di tipo "Eb," (processo areale a pericolosità elevata - valutazione su base geomorfologica)	
EM	Aree inondabili da acque con bassa energia e tiranti modesti (< 0.4 m), principalmente legate ad esondazione del reticolo idrografico di pianura; si tratta di un dissesto di tipo "Em," (processo areale a pericolosità moderata - valutazione su base geomorfologica)

TTTTT	Orlo di scarpata di cava (attivo)	●	Rilevato stradale/ferroviario (SS. n. 33 / FF.SS. Mi-Do)
	Area di cava dismessa, con sottostante zona di manovra / discarica (non vegetata)	—	Principali opere di difesa idraulica longitudinale
○	Zona di rispetto delle captazioni a scopo idropotabile, definita ai sensi del D. Lgs. 152/99 e 258/00		
—	Delimitazione delle Fasce Fluviali del PAI (Variante approvata con D.P.C.M. del 10/12/2004)		
—	- limite tra la fascia A e la fascia B		
—	- limite tra la fascia B e la fascia C		
—	- limite esterno della fascia C
